静压管桩偏位、开裂问题处理浅析

摘要: 针对一般预应力混凝土管桩施工中常见的偏位、开裂等质量通病, 结合某桩基工程中存在的类似问题, 分析管桩出现偏位、开裂的原因主要有定位放样有误、压桩速率过快、基坑开挖方法欠妥等, 提出了处理问题的三种方法: 整体牵引纠偏复位、局部混凝土芯桩补强和承台地梁加强, 检测调整后部分基桩的承载力, 结果证明达到了预期的处理效果。

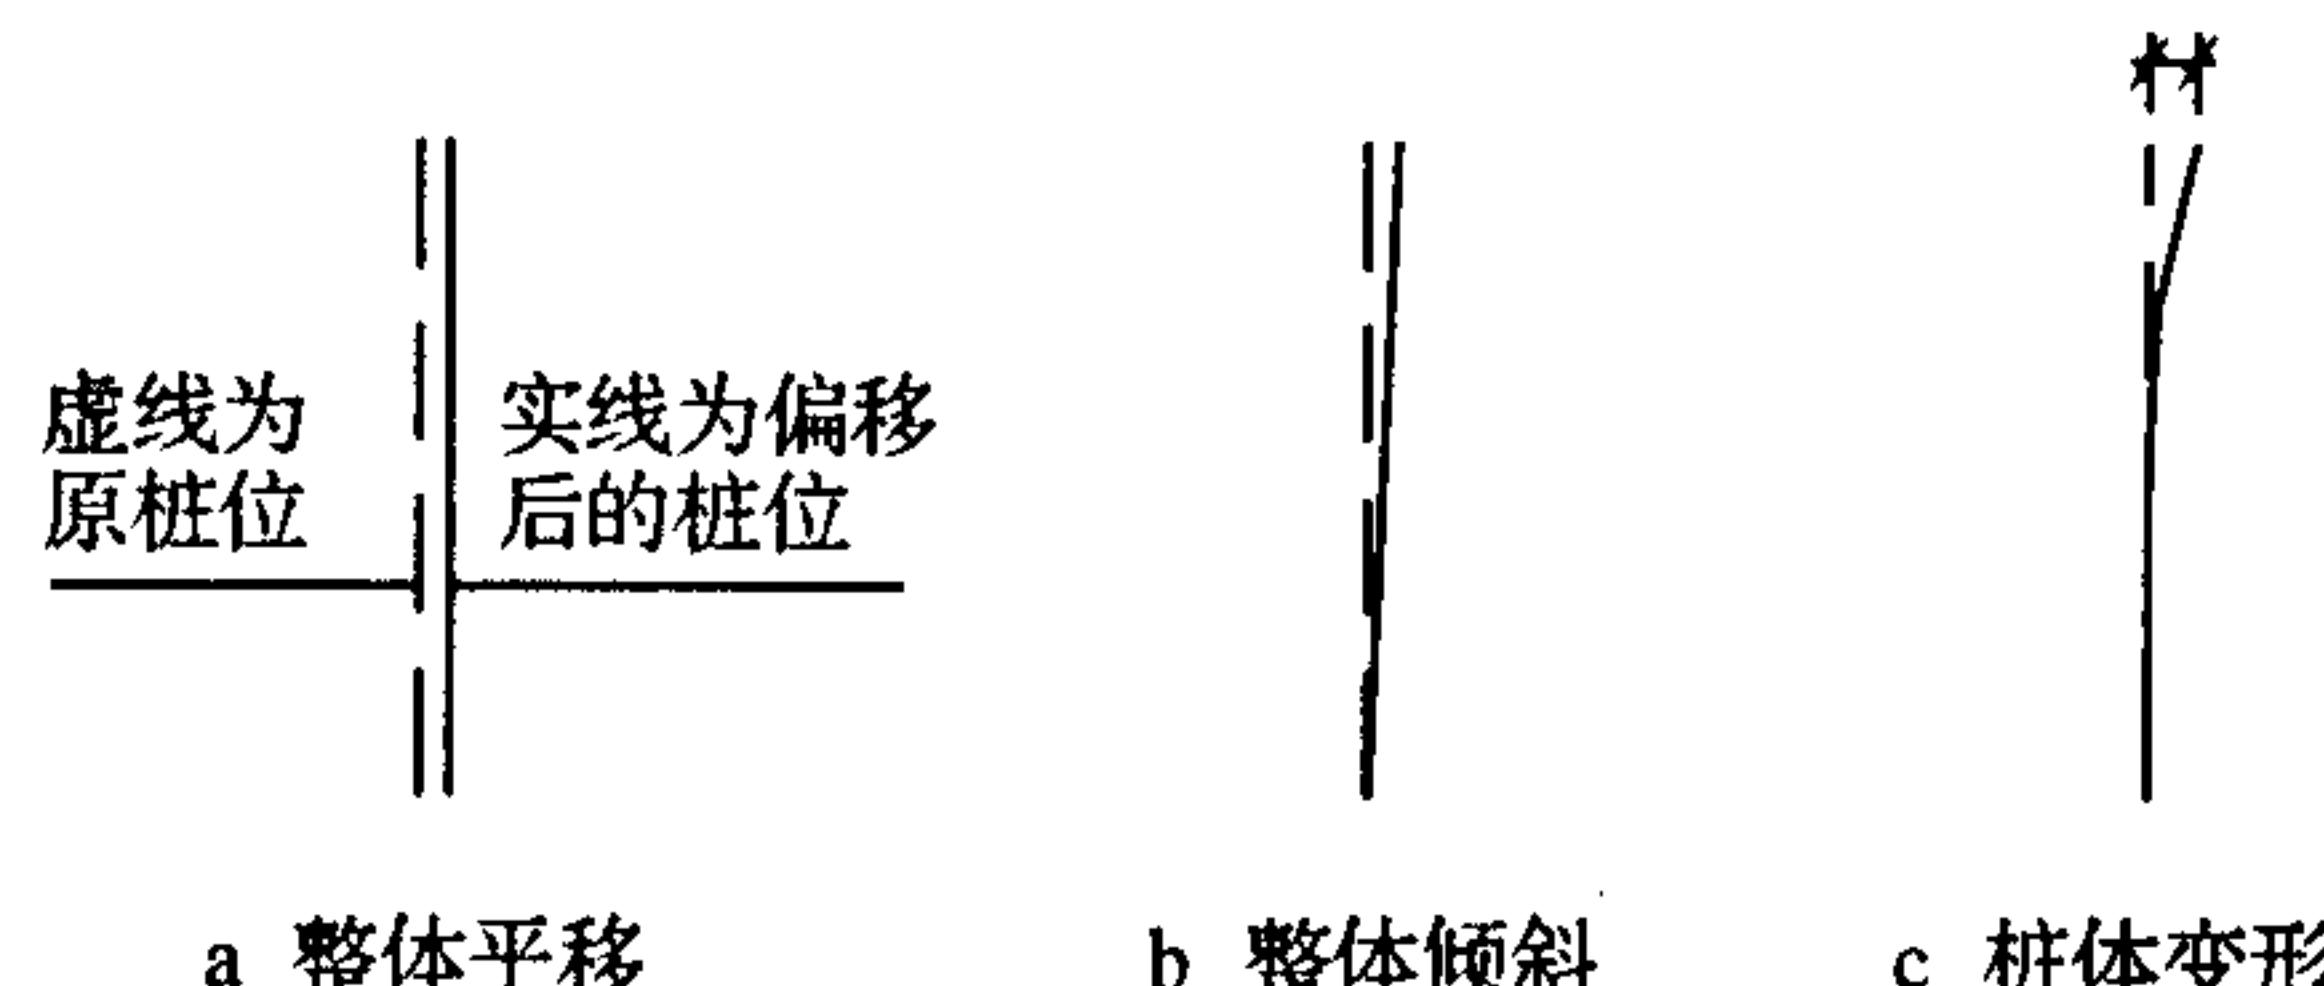
图1 桩偏位示意图

两侧土压力的不同导致桩体偏位,可能发生的偏位形式详见图1,实际工程中桩体的偏位是上述三种情形的有机组合,当桩顶位移过大时,桩体会在薄弱处开裂。本工程桩体开裂发生在3~5 m处,主要与桩侧土层性质变化有关(由较软的淤泥质黏土层过渡为较硬的粉质黏土层)。很明显,只要桩体发生图1b、图1c所示两种形式的变位,当桩顶受到竖向力作用(或竖向力与水平力的共同作用)时,二阶弯矩作用效应将使桩体偏位增加、桩体产生开裂或开裂加重直至破坏,因此,必须对此类桩基进行处理。

由于现有的检测设备和技术还无法测定桩体偏位中图1所示三者各自占有的比例,只能通过定性分析桩体产生偏位的原因,来确定偏位的主要形式。本工程中导致桩体偏位、开裂的主要原因为基坑开挖过早和开挖方法不当,因此,桩偏位的主要形式是图1b和图1c所示的组合,且以图1c所示的为主。
