对近现代钢筋混凝土建筑文物修复材料的试验研究

——以浙江省磐安县道德桥为例

Experimental study on repair materials of modern reinforced concrete cultural relic buildings —Taking Daode Bridge in Pan'an, Zhejiang for example

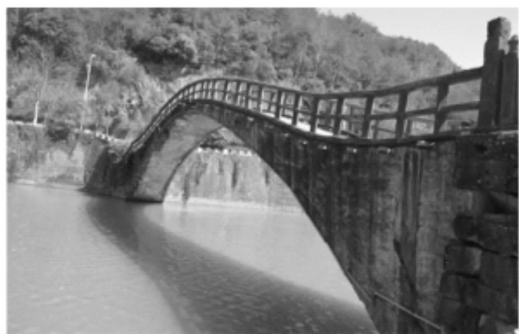
图1 道德桥外观

据《东永桥会芳名》载道德桥原为木桥,光绪壬辰年(1892年)造石桥,但屡建屡毁。民国十三年(1924年),道德桥由天台道士设计建造,其整体外观如图1所示。桥为单孔钢筋混凝土拱桥,桥长34.73 m,矢高6.88 m。南北两端桥头呈不规则喇叭口状,南北两端桥面最宽处分别为4.4、4.2 m,桥中面宽2.8 m。两端桥墩用条石与块石叠砌,桥面与桥身均用钢筋混凝土模板现场浇筑。桥上设篱笆式栏杆,整个桥栏采用模块一次性铺设钢筋浇筑。在桥面南、北较陡坡段采用水泥砂浆分别浇筑七级踏跺。

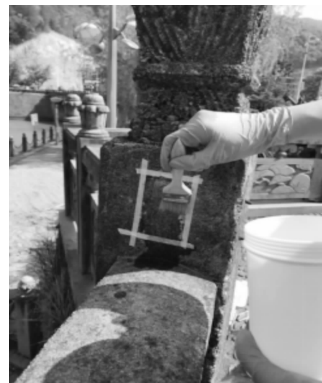
图 5 表面加固材料试验过程
Fig. 5 Test process of surface reinforcement material

本试验表面加固材料采用的是碧林增强剂 KSEOH300,材料外表无色透明,有效成分为硅酸乙酯,其含量 $\geq 99\%$,20℃下的密度约为 1 g/cm^3 。它是硅酸乙脂增强材料,在开放的自然条件下固化结晶形成二氧化硅,将风化的混凝土表面材料固结,试验过程如图 5 所示。二氧化硅的化学性质比较稳定,不跟水和弱氧化性酸发生反应,低黏度、固化快、抗腐蚀,并且不会改变基材表面的颜色。因此该材料十分适合石材与混凝土建筑文物的修复。

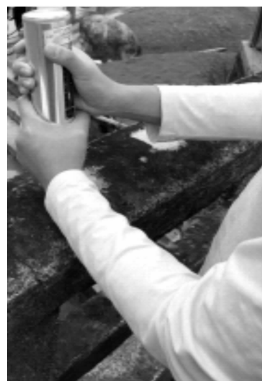
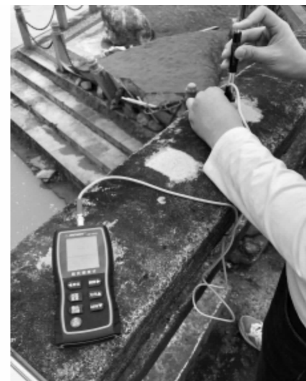
图 6 用回弹仪和里氏硬度计检测混凝土强度与表面硬度

试验工具包括烧杯、双面胶、注射器、毛刷、刮刀、棉纸等。试验步骤如下:确认现场试验区域,清除表面浮渣、青苔;对表面加固部位用去离子水清洗,清洗可采用喷壶配合软毛刷,并用棉纸吸干清洗部位,以保证基面清洁无杂物和干燥;用喷壶装取一定量的碧林增强剂 KSEOH300,壶口对着加固区域自上而下进行表面加固。为使石材表面充分吸收加固剂,在用喷壶喷刷加固区域时必须均匀操作,且喷刷次数宜在 3 次以上,间隔时间为 0.5 h,保证一次施工足量。此外,为防止加固剂过快蒸发,在喷刷完后需贴膜覆盖。7 d 后进行加固效果检测:一是采用 Elcometer 224 数字式表面粗糙度仪对表面加固区域进行粗糙度检测,比较涂抹加固材料碧林增强剂 KSEOH300 处理过的混凝土表面和未处理过的混凝土表面的光滑度,以探究涂抹表面加固材料的效果。二是选用回弹仪和里氏硬度计测量混凝土强度和表面硬度,比较表面加固前后的强度和硬度差异,从而判断涂抹表面加固材料的效果,检测过程如图 6 所示。

(a) 混凝土强度检测

(b) 表面硬度检测

对采用加固材料修复的部位进行粗糙度和硬度检测,结果见表2。由表2可知,经过涂抹加固材料碧林增强剂 KSEOH300 的混凝土界面要比未处理过的混凝土界面光滑,这是由于加固材料已在混凝土表面形成一层类似于保护膜的物质,既能增加表面强度又可以改善表面粗糙度。通过里氏硬度计检测,数据变化不明显,其原因或许是检测周期不够长或受到施工现场环境影响导致加固材料的硬化不足,但对比未加固区域表面,加固后的区域表面硬度还是有一定的增加,因此加固材料还是有一定的效果。
