# 钢筋混凝土文物建筑的病害检测技术应用 ——以浙江省宁波鼓楼为例

## Application of disease detection technology of reinforced concrete historical buildings – Taking Ningbo Drum Tower for example

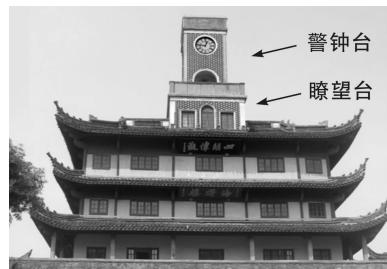
图 1 宁波鼓楼警钟台和瞭望台

骨正方形瞭望台及警钟台。警钟台采用平屋面形式,分为 2 层,层高 3.3 m,建筑面积约 14 m<sup>2</sup>,并置标准钟一座,四面如一,既便于市民计时,亦可报火警,如图 1 所示。鼓楼是宁波市唯一尚存的古城楼遗址。

目前,瞭望台及警钟台屋面及外墙渗漏水严重,内粉刷和外粉刷部分混凝土构件表面酥松、剥落,钢筋锈蚀,迫切需要对瞭望台及警钟台进行现状勘测和病害分析,并提出合理、适宜的维护和修复方案,以提高建筑的结构安全和耐久性。

基于病害分析结果,建议警钟台屋面防水重做,警钟台地面增设防潮层,以及内墙地面处增设防潮层;针对混凝土疏松剥落和钢筋严重锈蚀的问题,建议采用传统挖补修复法,更换旧混凝土;针对面积较大的混凝土碳化和钢筋锈蚀问题,可通过电化学再碱化技术来提高混凝土碱性,降低钢筋的锈蚀程度,以阻止或避免钢筋的继续锈蚀。建议宁波市文物部门正式委托其他检测部门,结合钢筋腐蚀电位的检测数据和钢筋锈蚀层厚度的检测结果,更加准确地对钢筋锈蚀程度和锈蚀速率进行定量分析。

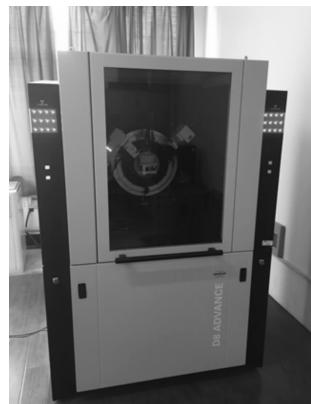
图4 D-8 Advance X射线衍射仪

X衍射仪分析是一种通过记录X射线束照射晶体样品时得到物质的衍射花样或衍射线条谱图的方法。多晶体衍射线条的数目及其强度是每种物质的特征,因而能够成为鉴别物相的标志<sup>[13-15]</sup>。X衍射仪成分分析只需要1~2 g粉末试样,因此对混凝土本体的破坏不大。本课题组直接收集现场混凝土碳化深度酚酞测试时的钻孔粉末,经实验室研磨和315 μm筛分后,用布鲁克(北京)科技有限公司生产的D-8 Advance X射线衍射仪(图4)对柱、梁和板各构件混凝土成分进行检测。

对混凝土粉末试样的成分分析结果表明,瞭望台柱、警钟台梁和板的混凝土主要含  $\text{CaCO}_3$ 、 $\text{SiO}_2$  等成分,与普通碳化混凝土成分相似,没有检测到氯离子等其他特殊成分。但是,由于取样部位靠近钢筋的原因,X 射线衍射仪检测到少量的铁离子,这可能是来自于钢筋的锈蚀产物。
